# Site de Cronfestu "dépotoir Sauvage"

**SPAQuE s.a.**

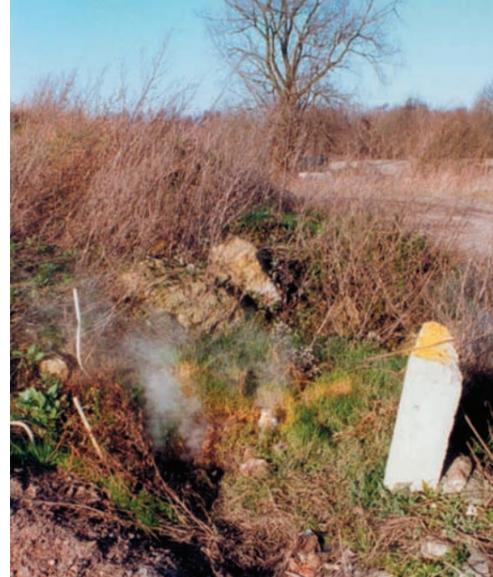
Incendie au sein de la décharge.

Au sein de la décharge, plusieurs incendies se sont déclarés. Certains d'entre eux étaient probablement criminels mais d'autres étaient spontanés.

Les incendies étaient consécutifs à l'inflammation spontanée du gaz formé par les déchets en décomposition. Celui-ci prenait feu spontanément et engendrait des affaissements de terrain. Il était devenu indispensable d'éteindre les foyers spontanés.

Pour ce faire, les déchets ont été excavés, mélangés à des matériaux inertes puis évacués vers la zone de stockage temporaire afin d'être contrôlés. Ces contrôles consistaient à vérifier si la température au sein des déchets était inférieure à 30°C le lendemain de leur dépôt. Dans ce cas, ils étaient utilisés pour reprofiler le site. Dans le cas contraire, la même opération de mélange avec des matériaux inertes était répétée jusqu'à extinction des foyers.

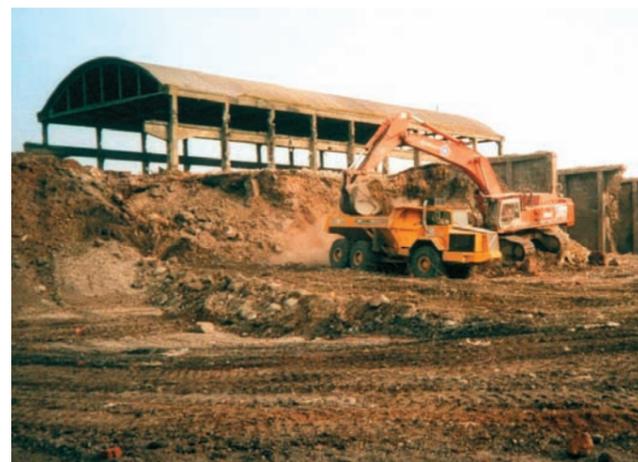
Destruction des bâtiments de la cimenterie.

Les bâtiments datant de l'époque de la cimenterie ont été détruits et les matériaux de démolition ont été concassés et triés selon leur granulométrie. Ensuite, les matériaux répondant aux conditions requises ont été recyclés: les ferrailles ont été envoyées vers une usine de recyclage et les déchets inertes ont été utilisés comme remblais sur le site même. Les matériaux qui n'ont pas pu être recyclés ont, quant à eux, été éliminés en CET<sup>4</sup>.

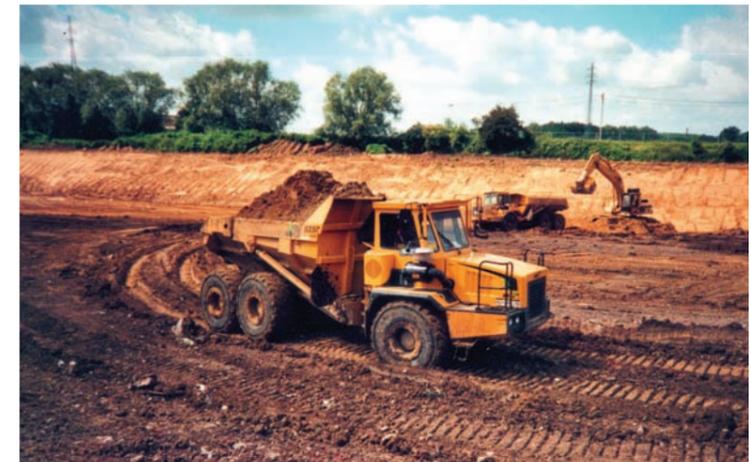
Travaux de reprofilage.

Le site a été remodelé par la mise en remblai des déchets inertes excavés et éteints. Ils ont ensuite été recouverts d'une couche finale composée de 50 cm de limon argileux et de 30 cm de terre végétale. Cette couverture a pour buts de limiter les entrées d'eau dans les déchets et de permettre l'ensemencement.

Lors du remodelage, plusieurs fossés destinés à récolter et évacuer l'eau de ruissellement ont été creusés. Une piste permettant l'accès au dôme a été aménagée pour permettre la surveillance et l'entretien du site.

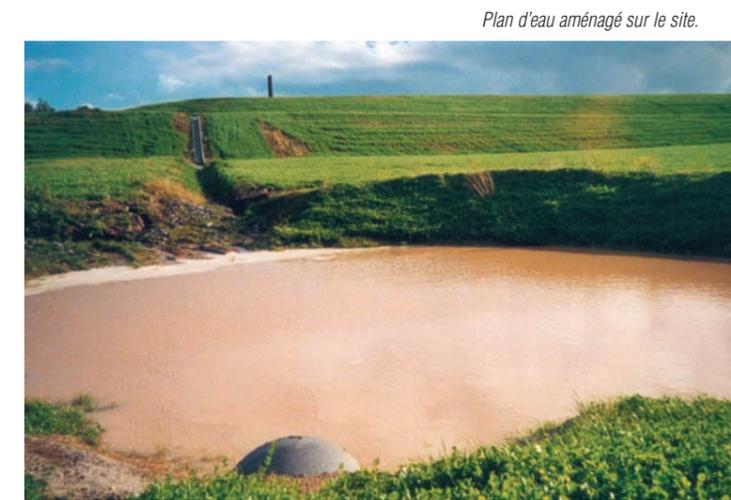
Plan d'eau aménagé sur le site.

Deux plans d'eau ont été creusés afin de collecter les eaux de pluies provenant du dôme. Ces plans d'eau et leurs abords ont été recolonisés naturellement et abritent maintenant une flore et une faune abondantes.

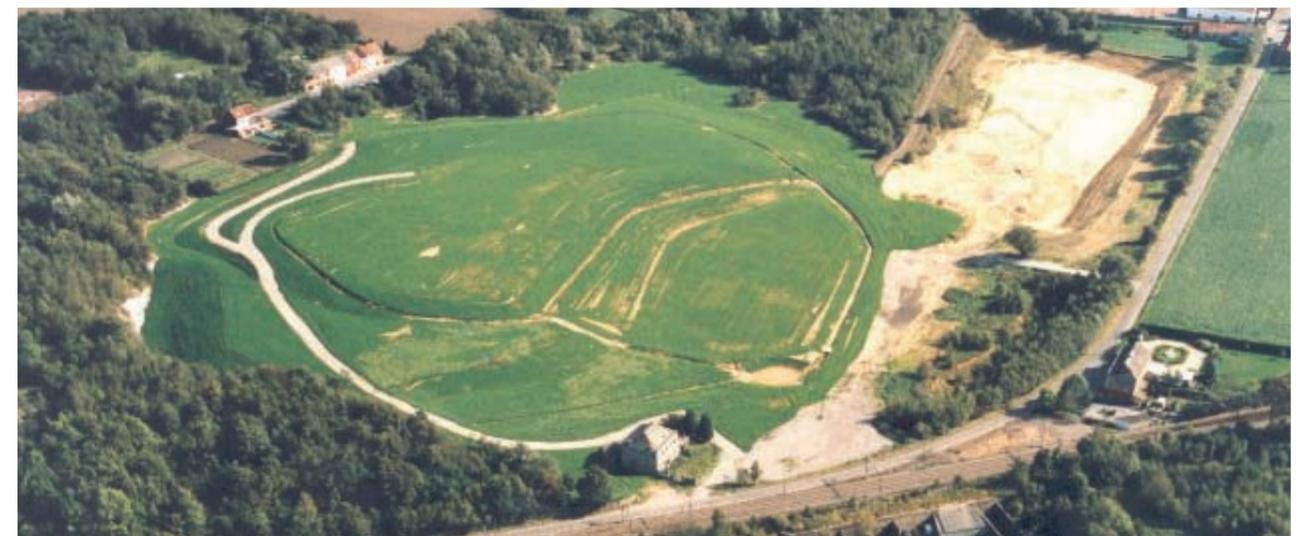
Vue aérienne (octobre 2000).
