Site de Hacquegnies

SPAQuE s.a.

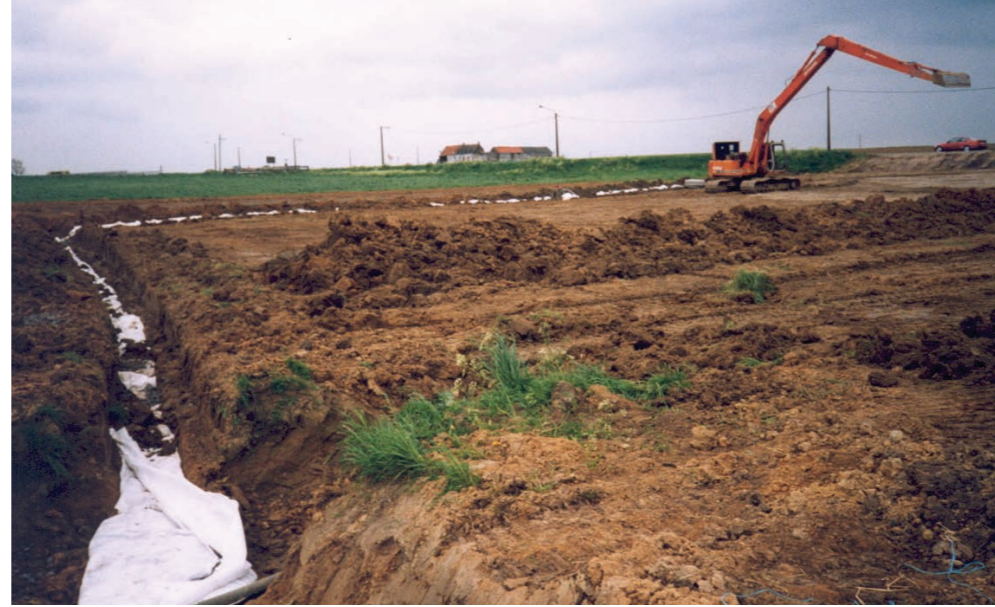
➔ 10.000 litres de mazout se déversent dans une prairie

Le 15 janvier 1992, un camion citerne se renverse et perd 10.000 litres d'hydrocarbures sur la chaussée et dans une prairie située en contrebas.

Les drains qui parcourent la prairie provoquent une importante dispersion du mazout dans tout le terrain. C'est ainsi que les terres sont polluées à plus de 70 mètres de l'accident et que du mazout est retrouvé à 1,25 mètre de la surface du sol.

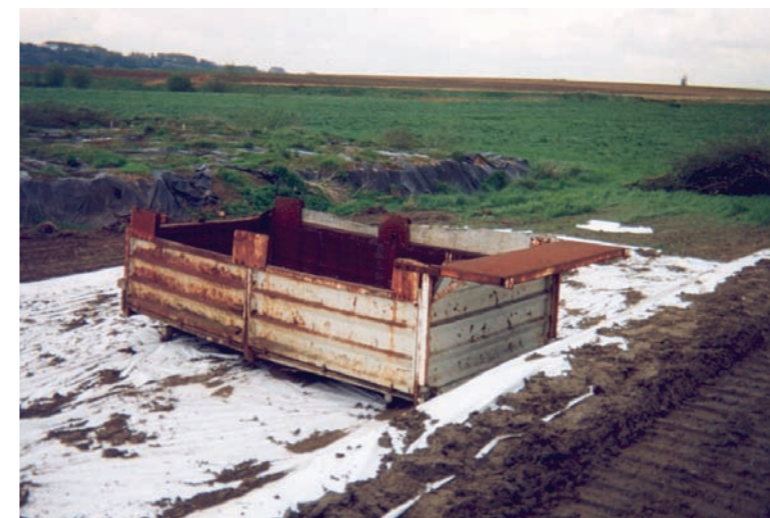
➔ Enlever les matériaux pollués

La réhabilitation¹ du site s'est déroulée en plusieurs étapes.

D'abord, les terres et les bâches en plastique polluées ont été enlevées puis envoyées vers un centre de traitement.

Les terres imbibées d'hydrocarbures (du limon argileux) ont été dépolluées grâce au procédé de "bioremédiation"³.

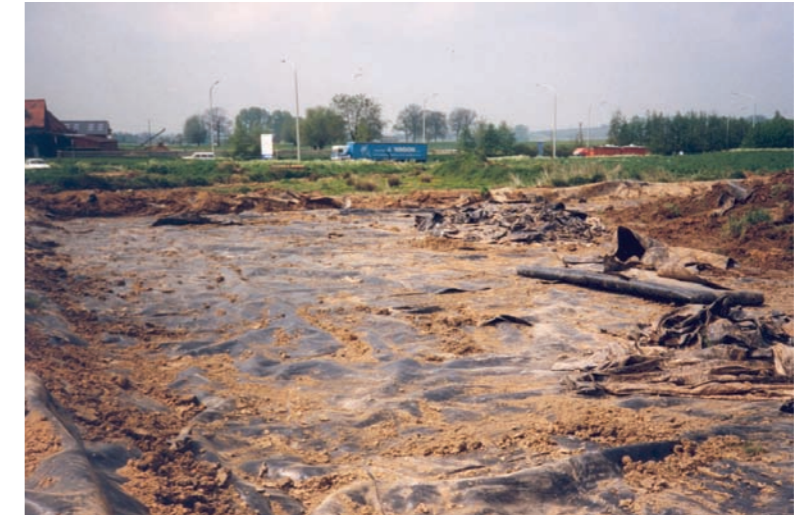
La dépression a ensuite été remblayée par des terres.

Le réseau de drainage, endommagé lors de l'extraction des terres, a été remis en état.

Pour terminer, la zone qui avait connu la pollution a été recouverte d'une couche végétale puis ensemencée.

Aujourd'hui, le terrain a retrouvé l'aspect de prairie qui était le sien avant l'accident.
