Site des Terres Rouges

Société Publique d'Aide à la Qualité de l'Environnement

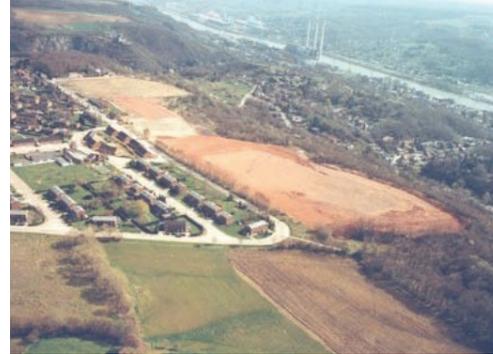
Vue aérienne (mars 2002).

Pour commencer, le site a été débroussaillé. Ensuite, les déchets, scories⁴ et terres rouges présents essentiellement dans la partie Est du site ont été confinés dans une dépression existante. Pour terminer, la partie Ouest du site a été entièrement nivelée.

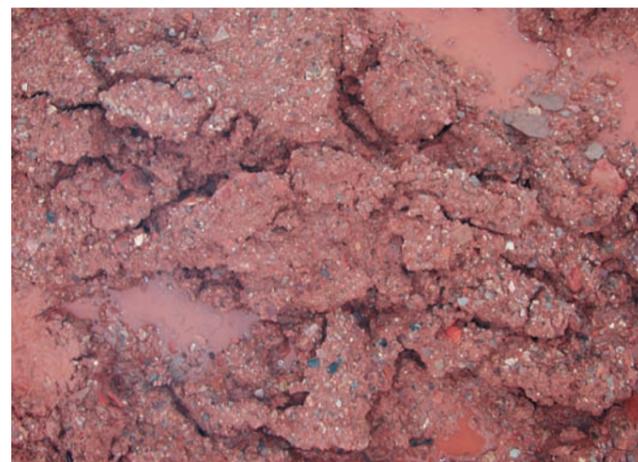
Les scories⁴ et les remblais présents sur une surface de 1,7 ha étaient pollués en métaux lourds et devaient être confinés⁵ de manière à éviter toute pollution de la nappe aquifère.

Vue des scories présentes sur le site.

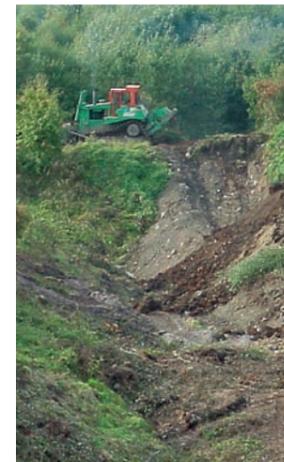
Zone dépressionnaire avant son étanchéification.

La zone dépressionnaire la plus importante a été comblée par les scories, déchets et terres rouges puis une couverture étanche a été posée sur l'entièreté de cette zone. Ces travaux ont été réalisés en plusieurs étapes.

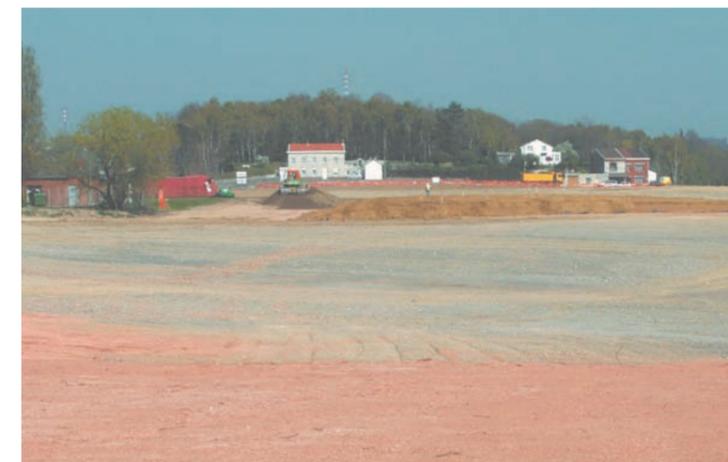
Vue générale du site après réhabilitation.
