# Site "Usine à gaz"

## Site "Usine à gaz" – Phase 1

La réhabilitation menée par la SPAQuE a été réalisée dans le cadre d'un projet d'aménagement d'un bâtiment avec parking souterrain.

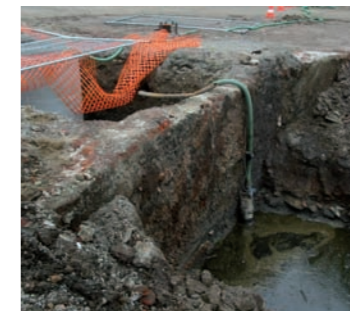
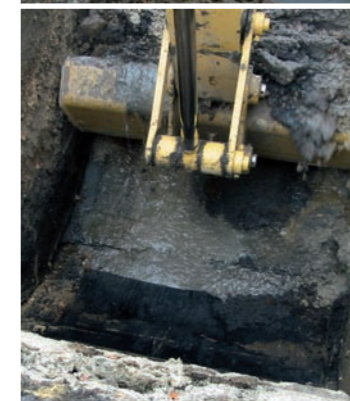
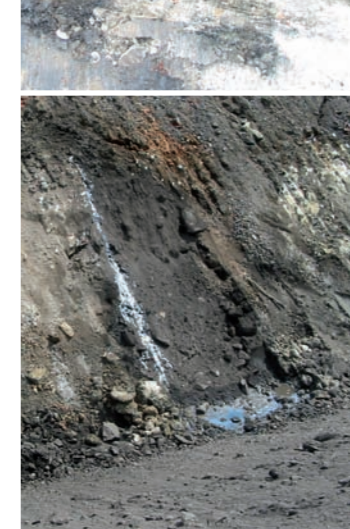
Ce fut le cas sur ce chantier où les fondations des gazomètres se sont révélées être bien plus épaisses que prévu (2 mètres). Ce problème technique a été facilement résolu et le démantèlement desdits gazomètres a pu se poursuivre.

Une grande quantité de goudron pur a été également découverte en cours de chantier à 2 mètres de profondeur sur une partie du site. Dès lors, 5.982 tonnes de matières pâteuses ont dû être pompées avant de poursuivre la réhabilitation du site.
