Site de Hacquegnies

SPAQuE s.a.

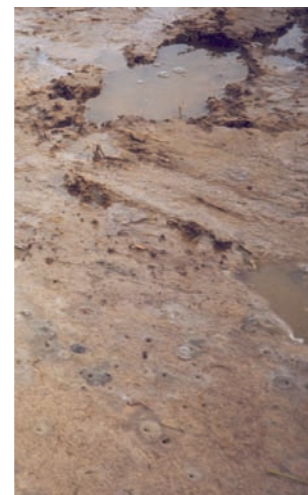
➔ Mesurer le taux de pollution

Après les mesures d'urgence, la zone de stockage des terres polluées a fait l'objet d'une étude. Elle a consisté à diviser cette zone en quatre parties et à analyser le taux d'hydrocarbures contenu dans les terres.
